<p>NOM DE L'EDIFICE: EGLISE paroissiale de l'Assomption-de-la-Bienheureuse-Vierge-Marie</p>	<p>DATE et LIEU: 28/03/19 R.D. 256 64270 ARANCOU</p>	<p>ELEMENTS: SOL du parvis</p>	<p>PROTECTION: Monument Historique INSCRIT 19 mai 1925</p>
--	---	---	---

NOM DE L'EDIFICE:
EGLISE paroissiale de l'Assomption-de-la-Bienheureuse-Vierge-Marie

ELEMENTS:
PLAN

PROTECTION:
Monument Historique INSCRIT 19 mai 1925

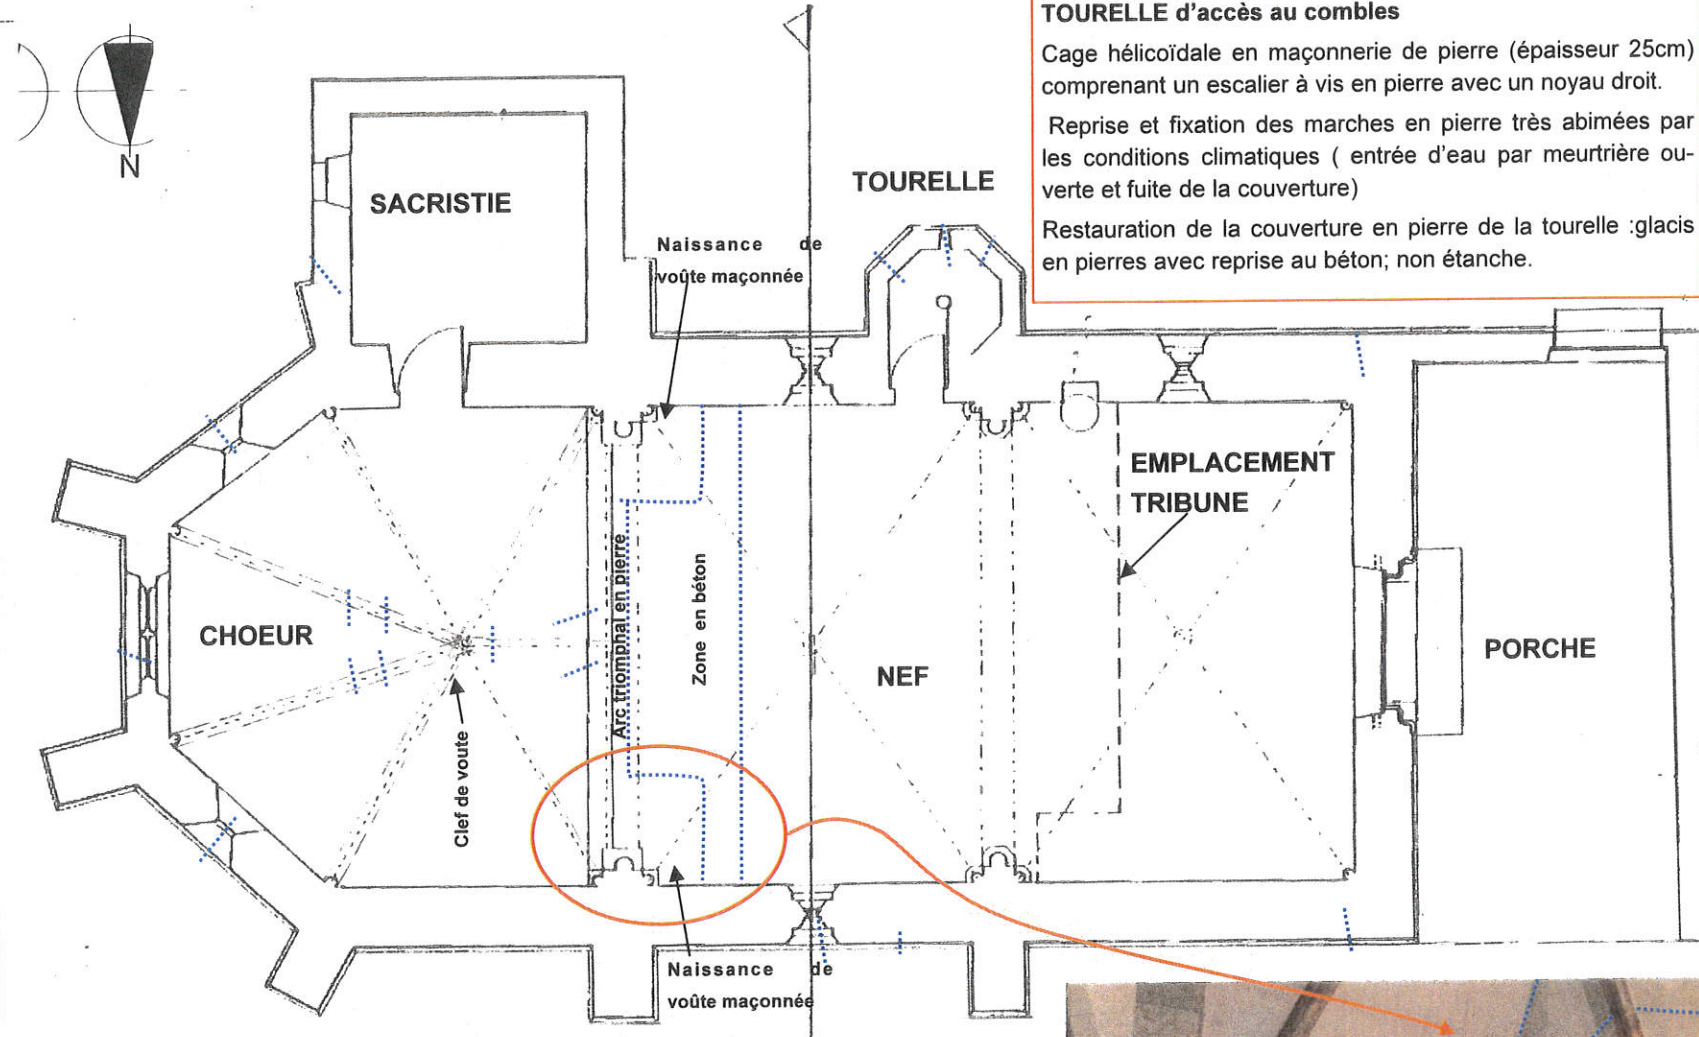
VOUTE du chœur en pierre divisée en 7 voûtains délimités par 7 nervures reposants sur 6 colonnes engagées.

Suite aux secousses des fortes détonations des explosions du 9 avril 2017, des mortiers se sont détachés des voutes du chœur.

- Désordres de micro-fissures entre parties en pierres conservées d'origine et l'arc en béton datant de la campagne de travaux 1997.
- Désordres sur joints entre pierres taillées des nervures autour de la clef de voute.
- Désordres sur joints entre claveau près de la clef de l'arc triomphal.

On relève de nombreuses fissures et surtout sur les murs extérieurs et sur la tourelle d'escalier.

Réparation des voutes et des maçonneries suite au constat:

Repositionnement des pierres déplacées. Réparation des fissures par coulinage et brochage. Reprises de tous les joints défectueux.

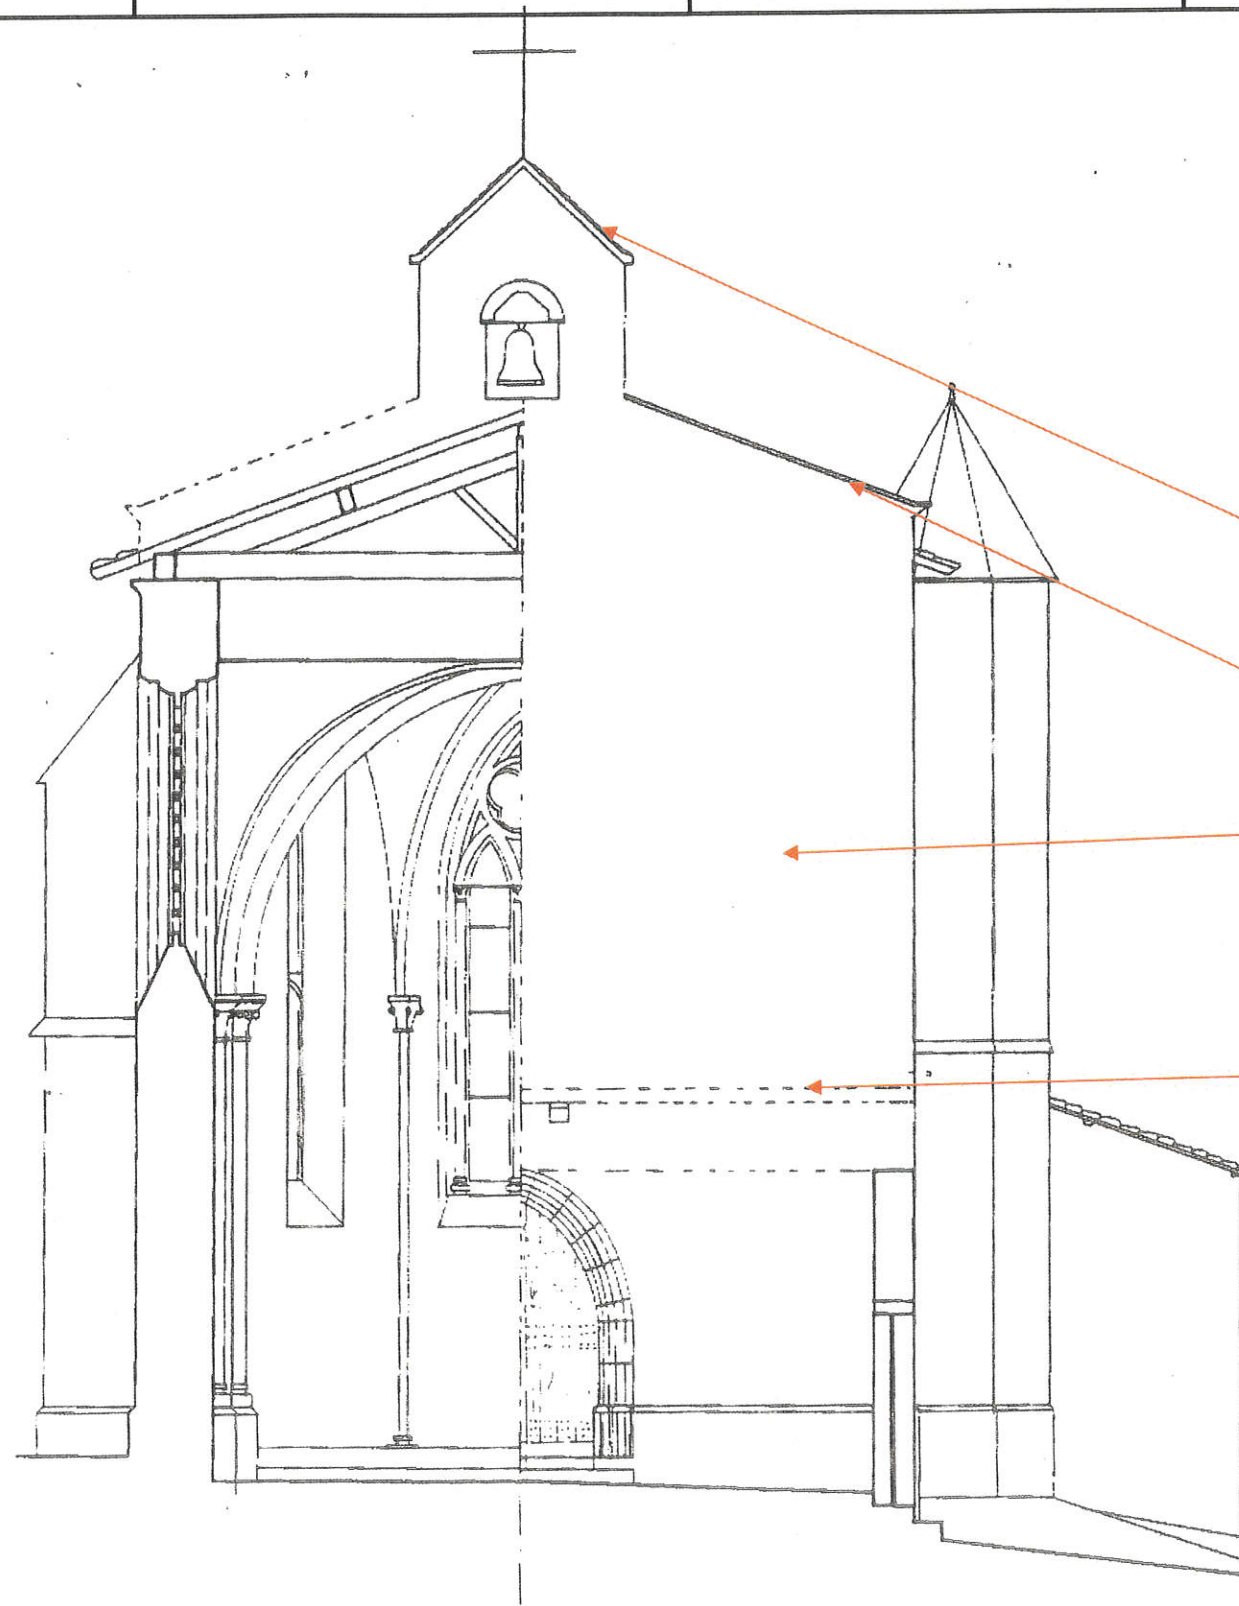
ELEMENTS:
FACADE OUEST/COUPE

Les glacis en pierres plates couronnant des parties latérales du fronton du mur pignon ouest doivent être révisés pour une meilleure étanchéité. Mise en place de pierres manquantes et remplacement de celles cassées, reprise des joints entre pierres.

Les parements de mur en pierre de par leur état médiocre doivent être débarrassés des lichens et restaurés.

La couverture du porche en appentis contre le mur ouest a été rénové, ne nécessite pas d'intervention. Lors des travaux, le solin maçonné contre mur est à refaire.

Réfection de la couverture en tuile en partie supérieure du mur clocher.

Afin d'assurer une protection des maçonneries, les joints entre moellons seront restaurés après un piquage et nettoyage des pierres. La partie sous le porche d'entrée a déjà été restaurée.

Utilisation de chaux pour les mortiers de joints et les réparations

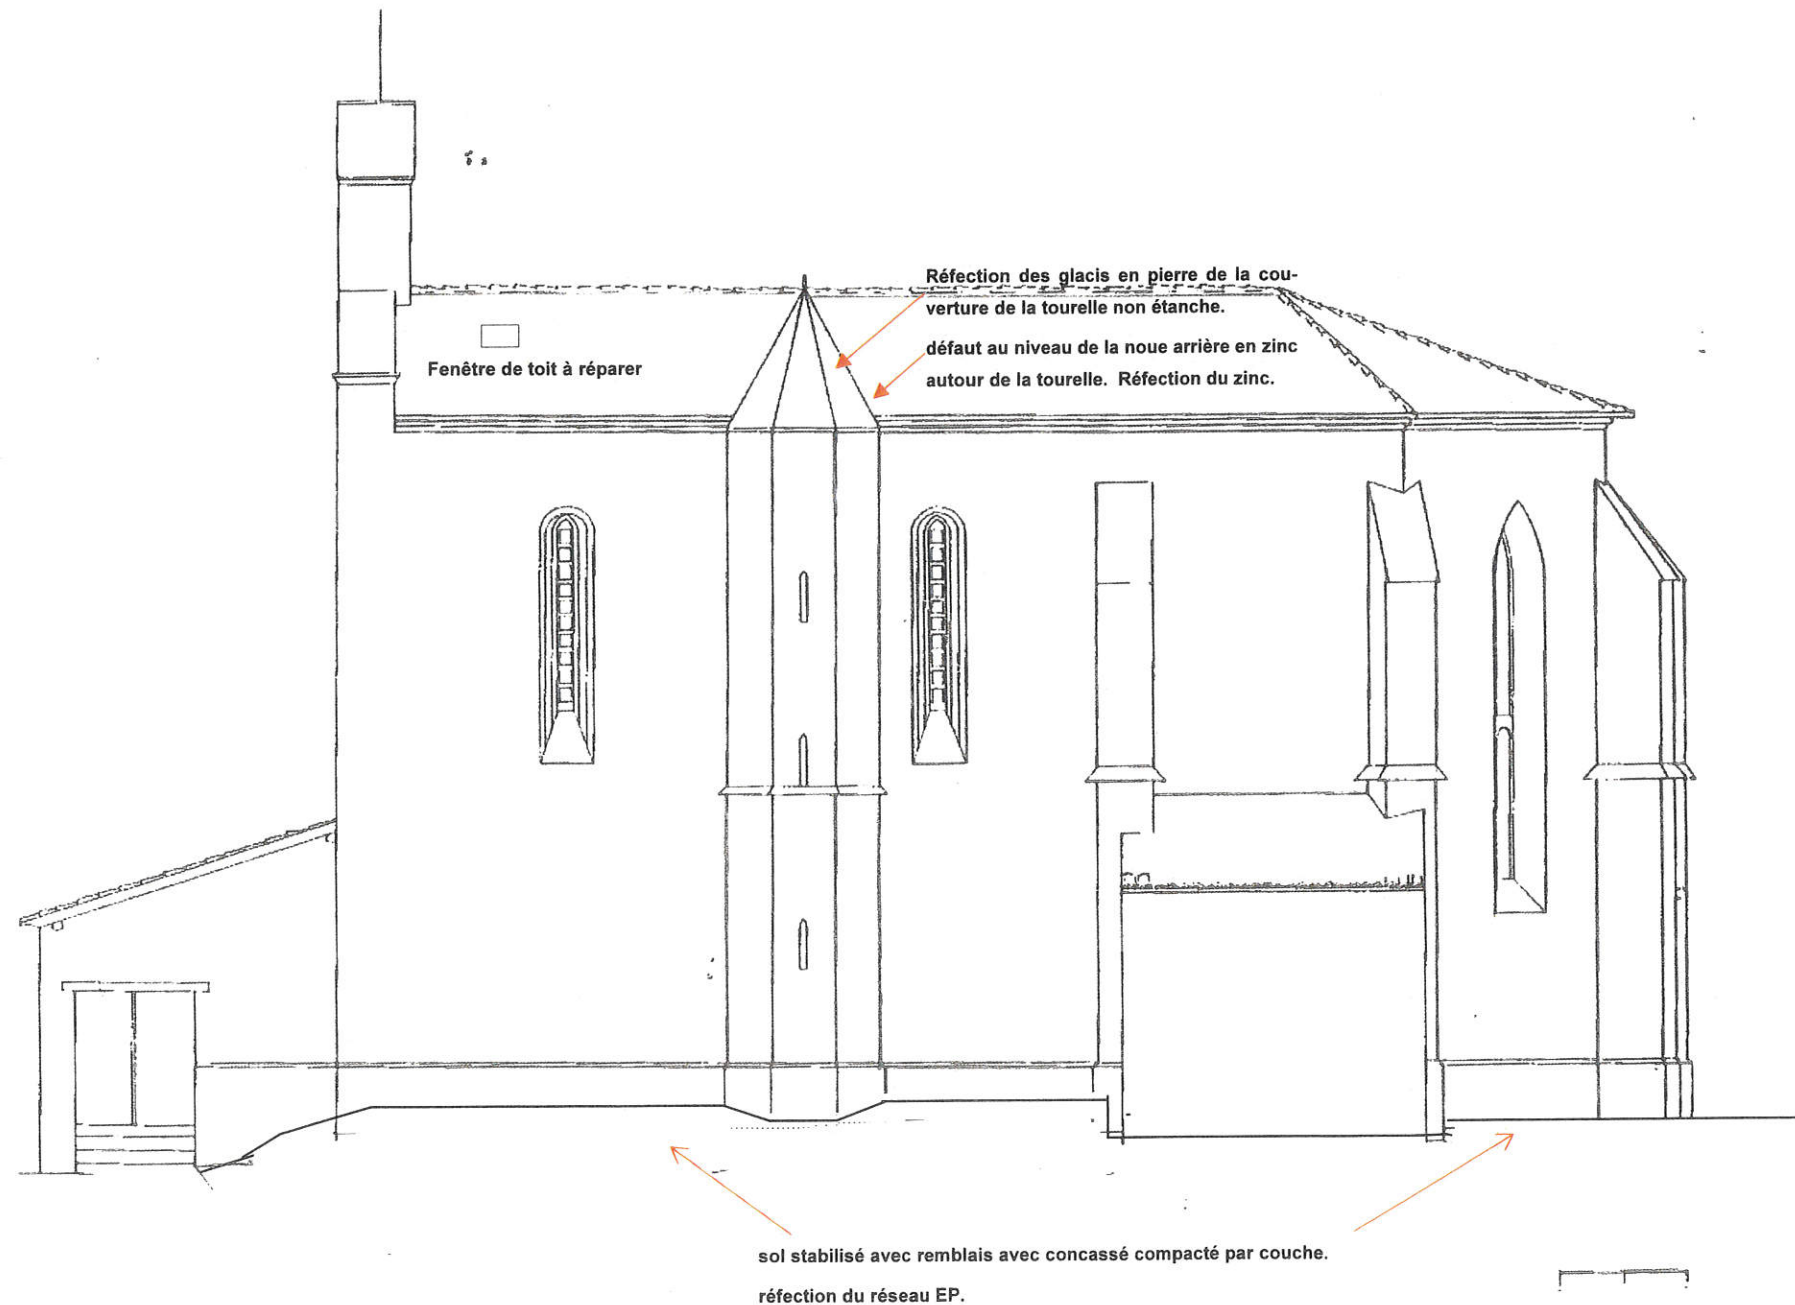
ELEMENTS:
FACADE SUD

Les parements de mur en pierre à restaurer:

- nettoyage des pierres et dé jointoiments et re-jointoiment.
- réaffichage des maçonneries et changement des pierres cassées. Réfection de la corniche.
- réparation des fissures par coulinage à la chaux et brochages.
- réfections des glacis en pierre au-dessus des contreforts.
- Les joints sont très dégradés; piquage des joints et rejointoiment, ragréage à prévoir.

Les parties de fondation découvertes érodées doivent être réparées.

On note l'absence de protection devant certains vitraux ; pose de raquettes neuves en cuivre en protection extérieure.

Remblais à prévoir en bas de mur pour recouvrir la fondation et mise en place de caniveaux en pierre. Réfection des réseaux d'évacuation des eaux pluviales.

Utilisation de chaux pour les mortiers de joints et les réparations et les ragréages.

- Réfection de la couverture en pierre, reprise de l'étanchéité du toit (glacis en pierre avec réfection des joints et des pierres et impression d'un hydrofuge). Façon noue en zinc, toit autour de la tourelle.
- Reprise de maçonnerie comme ci-dessus. + Brochage de liaison avec tiges métalliques inox afin de raccrocher la tourelle au gouttereau sud de la nef.
- Pose de clins en bois en feuillure des meurtrières pour empêcher l'eau de pluies de rincer l'intérieur de la cage d'escalier.
- Réfection de la fenêtre de toit existante sur le pan sud de la couverture de la nef pour permettre l'entretien de la couverture.
