<p>NOM DE L'EDIFICE: EGLISE paroissiale de l'Assomption-de-la-Bienheureuse-Vierge-Marie</p>	<p>DATE et LIEU: 28/03/19 R.D. 256 64270 ARANCOU</p>	<p>ELEMENTS: SOL du parvis</p>	<p>PROTECTION: Monument Historique INSCRIT 19 mai 1925</p>
--	---	---	---

NOM DE L'EDIFICE:
EGLISE paroissiale de l'Assomption-de-la-Bienheureuse-Vierge-Marie

ELEMENTS:
PLAN

PROTECTION:
Monument Historique INSCRIT 19 mai 1925

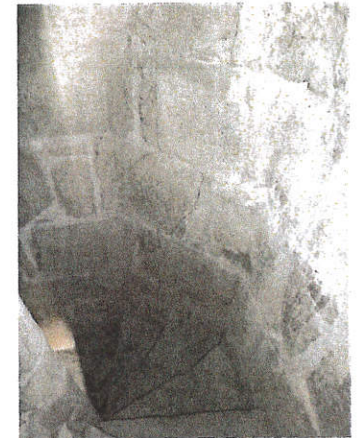
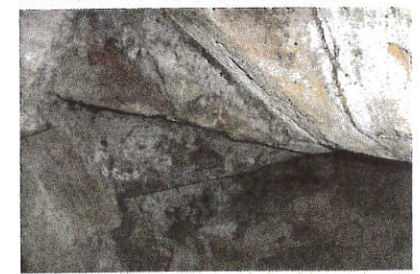
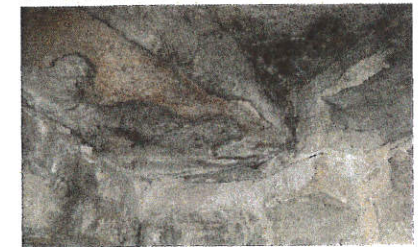
On relève de nombreuses fissures et surtout sur les murs extérieurs et sur la tourelle d'escalier.

TOURELLE d'accès au combles
Cage hélicoïdale en maçonnerie de pierre (épaisseur 25cm) comprenant un escalier à vis en pierre avec un noyau droit.
Reprise et fixation des marches en pierre très abimées par les conditions climatiques (entrée d'eau par meurtrière ouverte et fuite de la couverture)
Restauration de la couverture en pierre de la tourelle : glacis en pierres avec reprise au béton; non étanche.

Repositionnement des pierres déplacées. Réparation des fissures par coulinage et brochage. Reprises de tous les joints défectueux.
